## RECONSTRUCTION DE LA DIGUE DE L'EST A DUNKERQUE

V. Le Gorgeu, Ingénieur en Chef des Ponts & Chaussées  
Directeur des Ports de Dunkerque & Gravelines.

R. Guitonneau, Ingénieur des Ponts & Chaussées  
chargé du 4ème Arrondissement du Service Maritime  
du Nord.

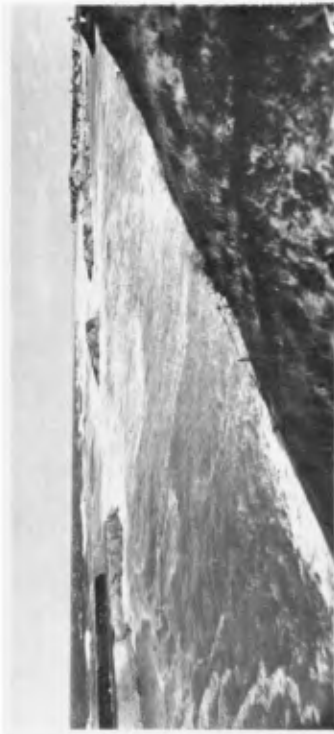
Fig. 7. La brèche ouverte par la tempête du 1er Mars 1949 - Vue prise à marée haute.

Un premier accident très grave survint en 1949, lors de la tempête du 1er Mars : une brèche de 190 mètres de long fut ouverte dans la partie centrale.

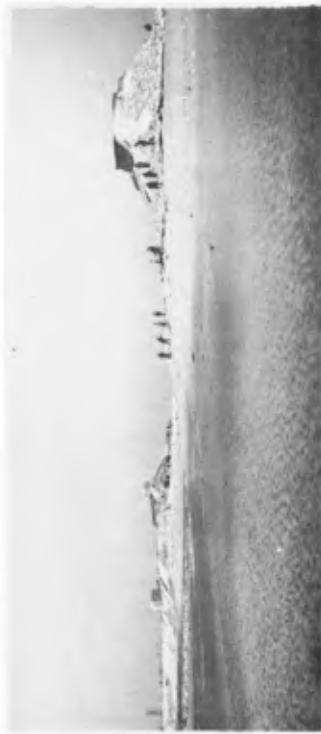
Fig. 8. La partie Ouest de la brèche ouverte par la tempête du 1er Mars 1949 - Vue prise à marée basse.

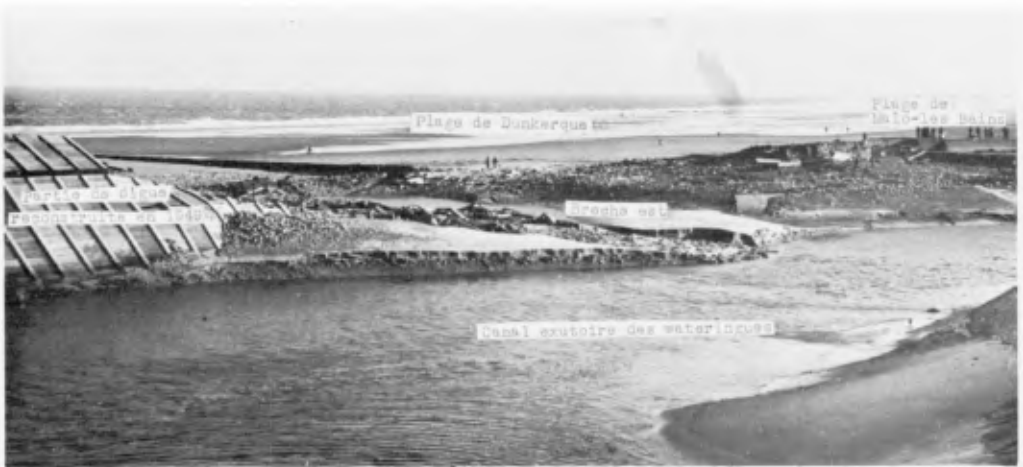
Un deuxième accident survint lors de la très violente tempête qui a soufflé sur les côtes de la mer du Nord le 31 Janvier et le 1er Février 1953 (cote de la marée prévue 5,50 ; cote atteinte par les eaux 7,90). Deux grandes brèches furent ouvertes dans la digue de part et d'autre de la partie reconstruite en 1949 : brèche Ouest : 120 m. - brèche Est : 200 m.

Fig. 9. La brèche est ouverte par la tempête du 1er Février 1953 - Vue prise à marée basse - A gauche les perrés côté canal de la partie de la digue reconstruite en 1949 - Au premier plan le canal exutoire des waterings.

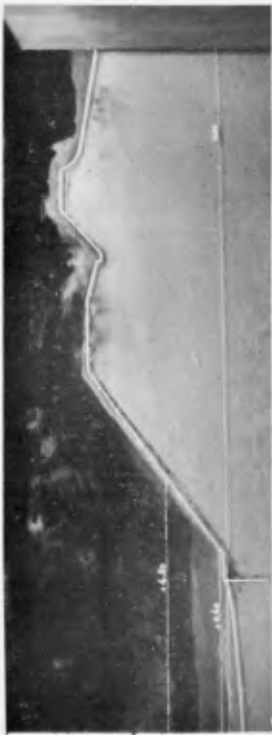
D'autre part, l'eau ne pouvait être évacuée par les exutoires du caniveau, construit en 1927; celui-ci s'est mis en charge et un déversement a suivi sur l'ensemble de l'ouvrage; parallèlement un écoulement par infiltration s'est produit dans la masse de la digue de la partie supérieure de l'ouvrage vers le canal des wateringues. Le parement aval de résistance insuffisante a cédé alors sous l'effet des sous-pressions particulièrement fortes à sa base.

Fig. 10. 1ère phase - La houle couronne l'ouvrage et met en charge le caniveau, ce qui produit des infiltrations dans la partie haute de la digue.

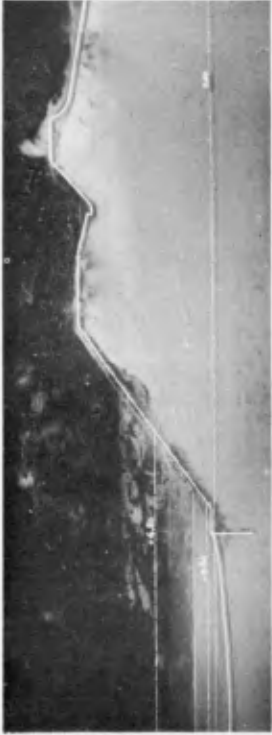
Fig. 11. 2ème phase - Les fortes sous-pressions sur le parement aval ont produit sa rupture.

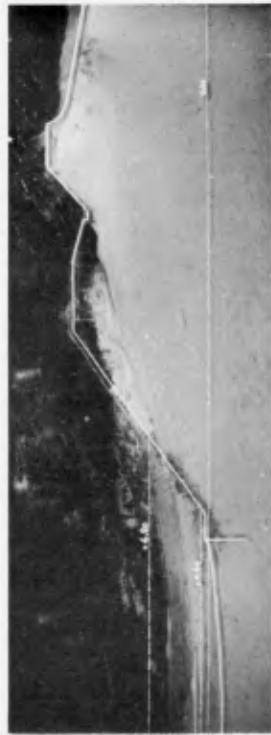
Fig. 12. 3ème phase - Le perré détruit, le sable flue rapidement et s'éboule dans le canal des waterings.

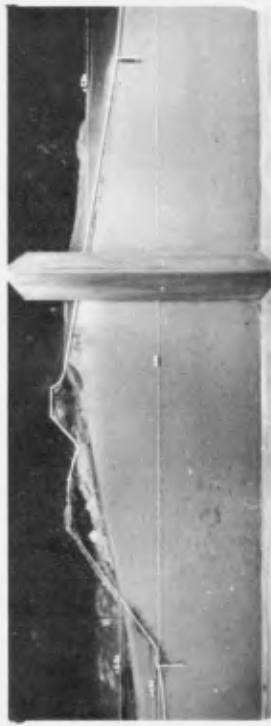
Fig. 13. 4ème phase - Lorsque la destruction atteint la crête de l'ouvrage, le jet d'eau déferle de la houle se déverse directement sur le sable du massif.

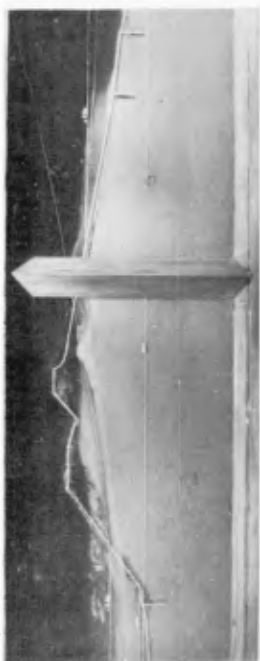
Fig. 15. 6ème phase - Lorsque le niveau du perré amont atteint un niveau voisin du niveau moyen de la mer (+7,50 environ) un courant permanent s'établit entre celle-ci et le canal des Wateringues, disloquant l'ouvrage et créant les inondations qui ont été observées.

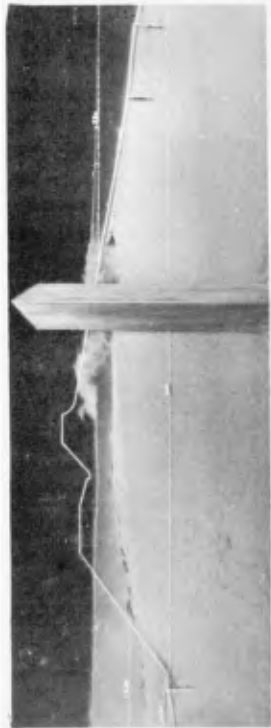
Fig. 18. 9ème phase - Le niveau dans le canal des waterings atteint le niveau moyen de la mer; l'ouvrage est alors équilibré. Le déferlement de la houle commence à se produire directement sur les fonds de sable, le perré amont ayant été détruit suffisamment.

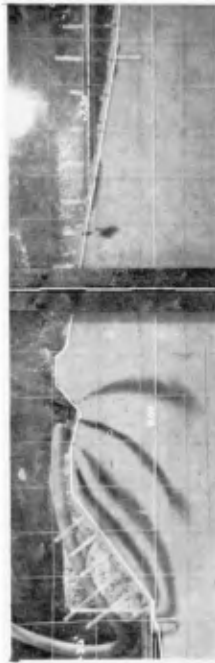
Fig. 20. Modèle au 1/30ème - Essai d'infiltration dans l'ancien profil. (Niveau amont + 7,30; niveau aval + 0,40; caniveau plan d'eau a + 9,40. Parements amont et aval imperméables.)

Chaque ligne de courant fut matérialisée par la trajectoire issue d'un grain de permanganate de potassium disposé à volonté à son origine. (fig. nos - 20 - 21).

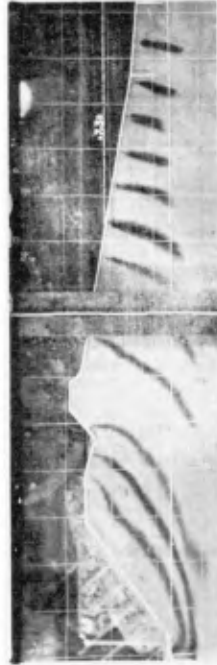
Fig. 21. Modèle au 1/30ème - Essai d'infiltration dans l'ancien profil - le parement amont est perméable; le caniveau est en charge.

Comme on le voit les conditions les plus défavorables correspondent au cas où le parement amont (perré côté mer) est réputé perméable et où le caniveau se met en charge. La sous-pression peut atteindre alors 3 m. ce qui est suffisant pour expliquer le claquage du perré côté canal.

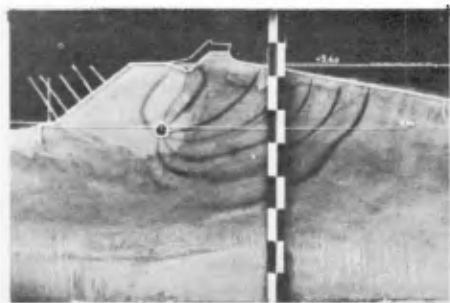
Les essais ont montré qu'on pouvait obtenir des résultats intéressants en installant un drain au centre du massif. Ces essais ne paraissent pas pouvoir donner lieu à des réalisations pratiques intéressantes (la construction de la galerie drainante aurait été très délicate) nous n'y insisterons pas. (fig. n° 22)

Fig. 22. Drainage de la digue par drain longitudinal - Les infiltrations se font à partir de l'amont de du caniveau vers le canal des wateringues.

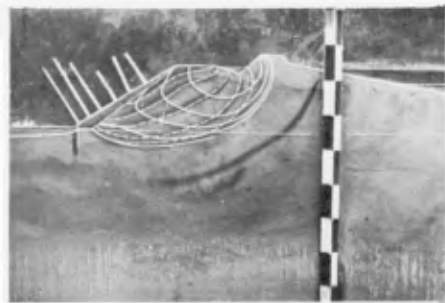
Plus intéressants sont les essais qui ont été réalisés par le laboratoire NEYRPIC sur le drainage du parement aval de la digue. Du point de vue expérimental le filtre fut constitué sur le modèle par une couche de graviers de petite dimension ~~rép~~ sur du sable par une grille fine destinée à éviter les entraînements. Le filtre était recouvert d'une couche imperméable destinée à le protéger. (fig 23)

Fig. 23. On a disposé un filtre sur le parement aval de la digue, les lignes pointillées figurent les lignes de l'écoulement d'infiltration, les lignes continues sont représentatives des vitesses d'infiltration. On remarquera que la partie inférieure du filtre absorbe la plus grande partie du débit infiltré.

Le résultat a été concluant : la sous-pression a été complètement annulée sous le parement aval ; de plus, comme on pouvait s'y attendre du reste, il est apparu que le filtre est particulièrement efficace à la base et jusqu'à la cote (+ 4,50).

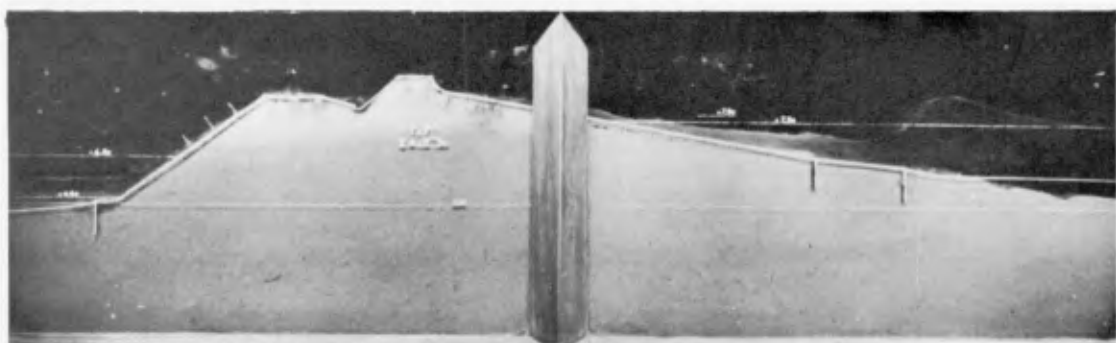
Fig. 24. Modèle au 1/30ème - Etude du franchissement de l'ouvrage - pour les houles courtes l'énergie du jet de rive n'est pas suffisante pour que celui-ci atteigne la crête de la digue.

Les essais ont montré, comme il fallait du reste s'y attendre, que, à amplitude égale, les houles de faible longueur d'onde déferlent trop au large pour franchir l'ouvrage ancien : l'énergie résiduelle du jet de rive est alors insuffisante.

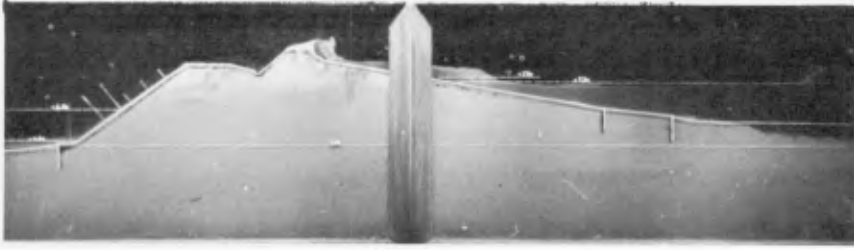
Fig 25. Avec un couronnement qui dérive directement de l'ancien profil la houle ne franchit plus l'ouvrage - Première phase

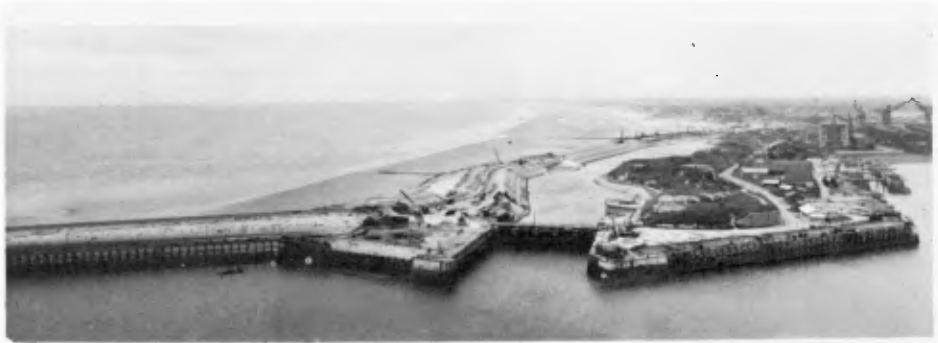
Fig. 31. Le chantier de reconstruction de la digue de l'Est en Juillet 1953 - Au centre de la digue, la partie reconstruite en 1949.

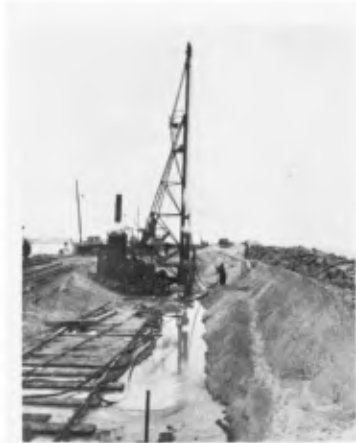
Fig. 32. Battage des palplanches du batardeau.

ayant été construit  
 Ce batardeau pour une question de temps, l'idée est venue d'en faire un élément important de la construction : il supporte la superstructure et peut à lui seul résister aux tempêtes.

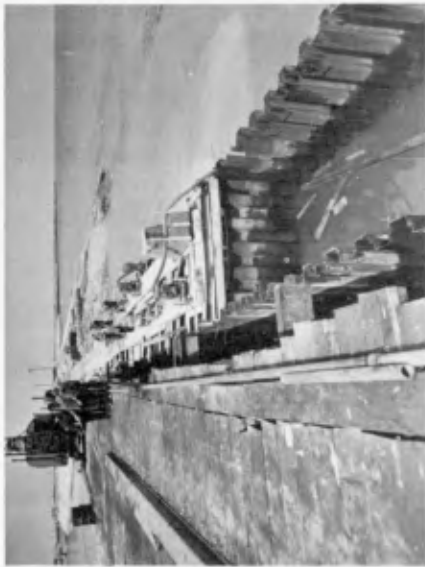
Fig. 33. Les rideaux de palplanches du batardeau.

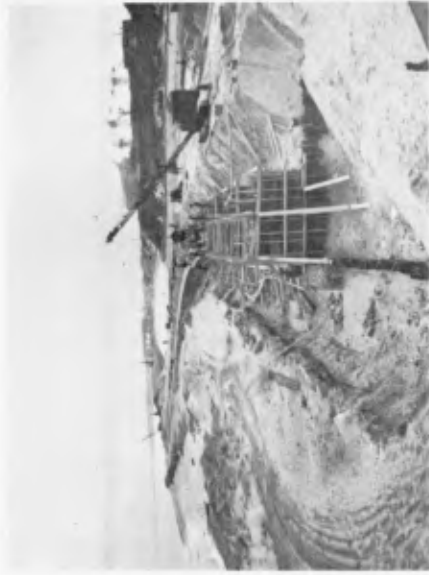
Fig. 34. Réalisation du mur entre les cotes (7,00) et (9,00).

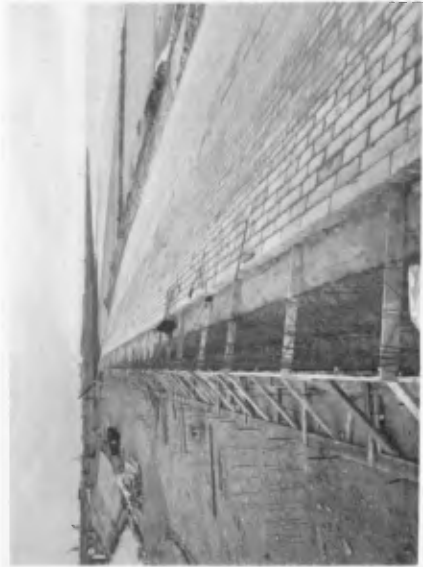
Fig. 35. Le Ferrailage de la superstructure.

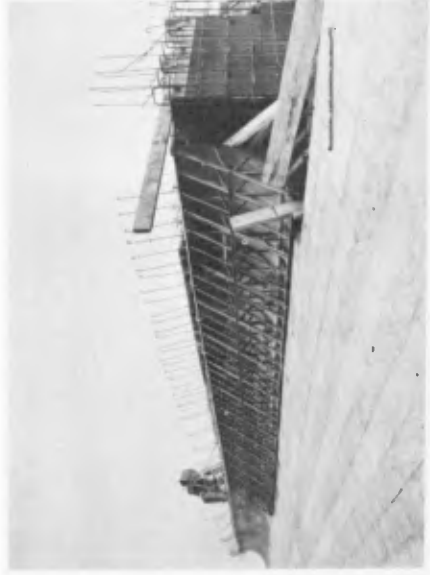
Fig. 36. Exécution du couronnement.

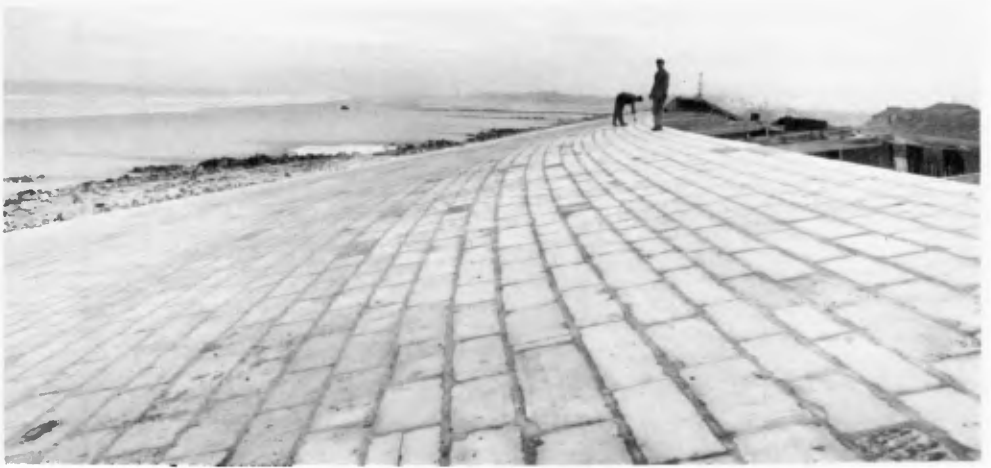
Fig. 37. Le perré côté mer.
